Ingénierie et eXpertise des Ouvrages

Notre rayon d'actions

Référence étude conception

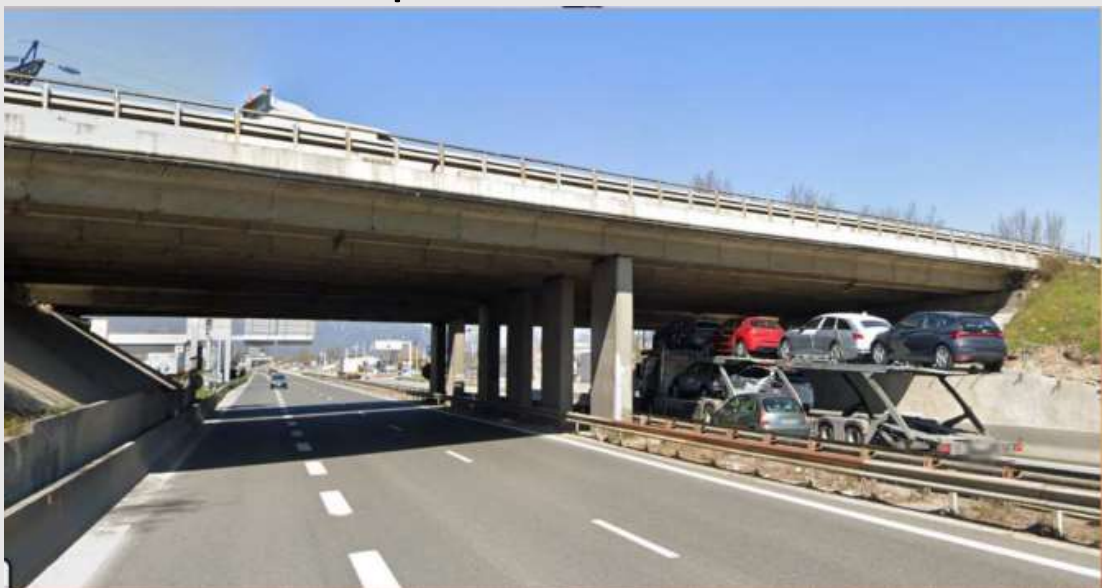
2 x 4 câbles STUP 12T13 TBR

Plan de précontrainte à l'about du tablier

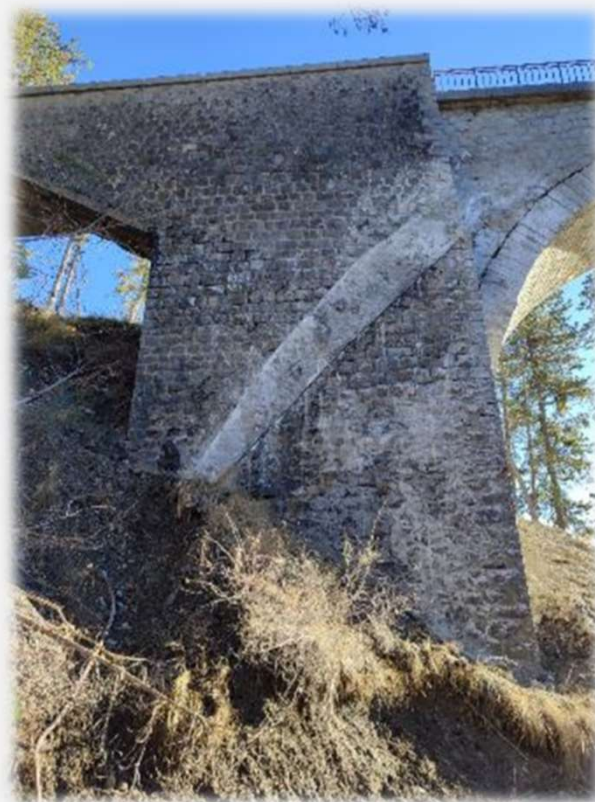
Fracture décimétrique d'une pile-culée

Un ouvrage très proche de la ruine nécessitant des travaux d'urgence

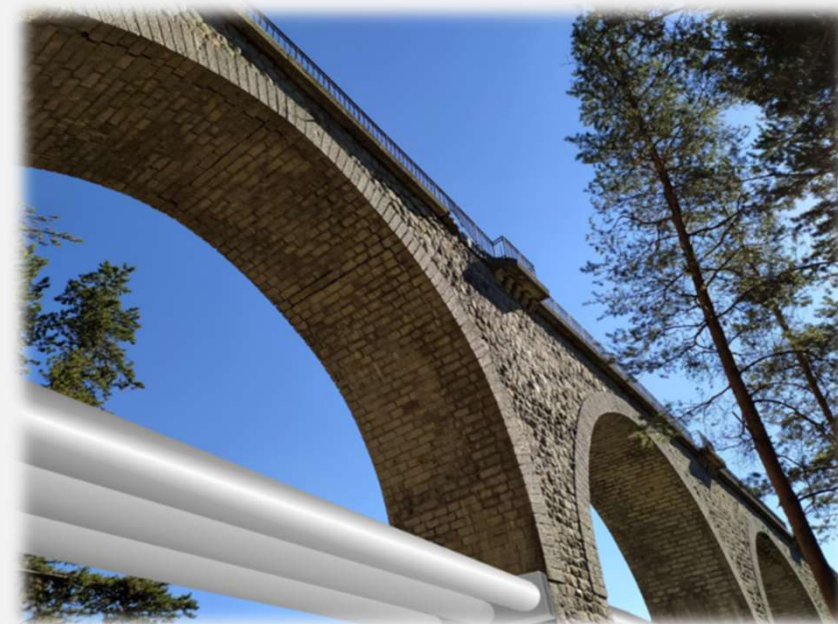
Pile-culée après travaux d'urgence

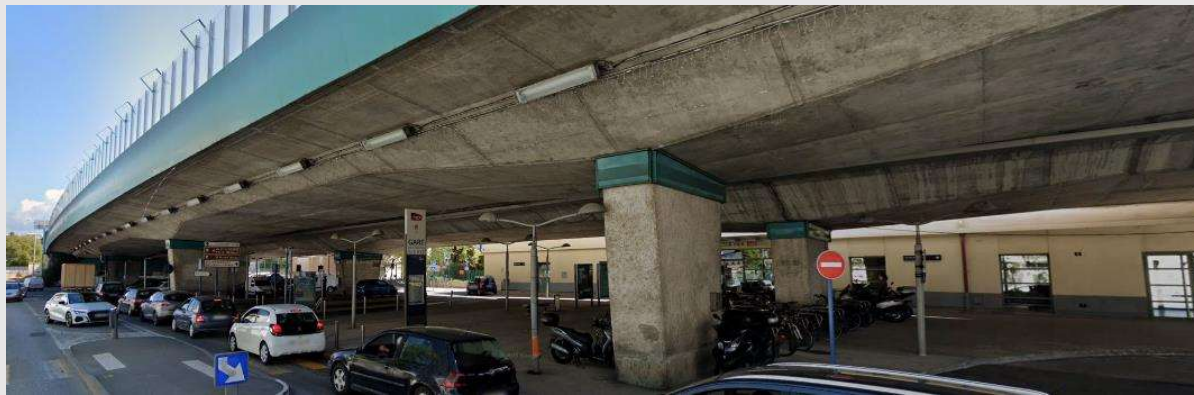
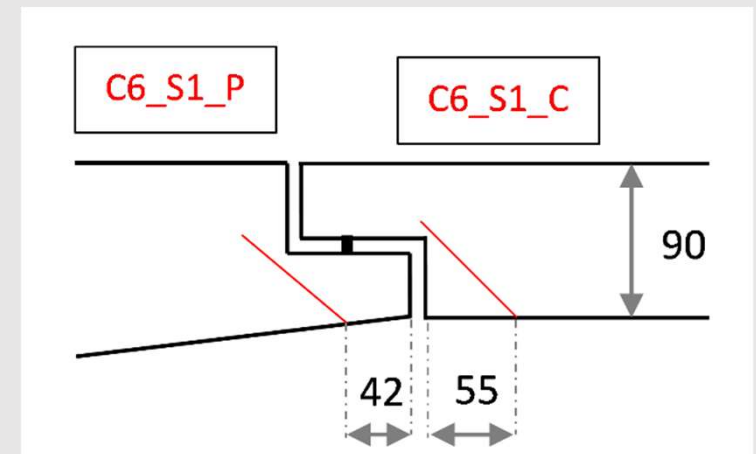
Instrumentation des appuis cantilever pour la détection de fissures internes
